МЕЖГОСУДАРСТВЕННЫЙ АВИАЦИОННЫЙ КОМИТЕТ
КОМИССИЯ ПО РАССЛЕДОВАНИЮ АВИАЦИОННЫХ ПРОИСШЕСТВИЙ

ОКОНЧАТЕЛЬНЫЙ ОТЧЕТ
ПО РЕЗУЛЬТАТАМ РАССЛЕДОВАНИЯ АВИАЦИОННОГО ПРОИСШЕСТВИЯ

Вид авиационного происшествия	Катастрофа
Тип воздушного судна	Вертолет Ми-8П
Государственный и регистрационный опознавательные знаки	РА-24640
Собственник	АО «Авиакомпания «Восток»
Эксплуатант	АО «Авиакомпания «Восток»
Авиационная администрация	Дальневосточное МТУ Росавиации
Место происшествия	Россия, Хабаровский край, район г. Хабаровска Координаты места АП: 48°30'43,7" с.ш. и 135°7'25,6" в.д.
Дата и время	11.04.2018, 01:18 UTC, 11:18 местного времени, день

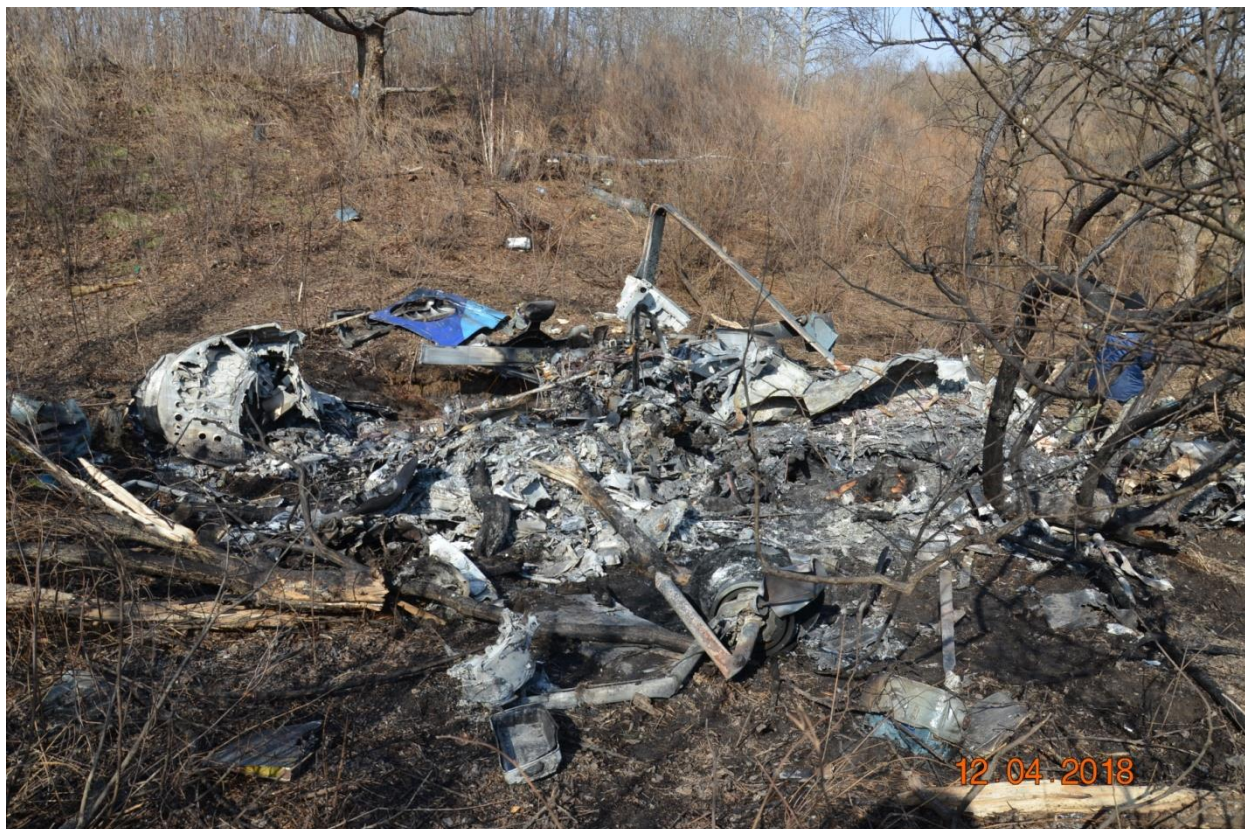
Рис. 2. Вид места авиационного происшествия

В результате авиационного происшествия ВС получило значительные повреждения и сгорело в очаге пожара, возникшего после падения вертолета (Рис. 2).

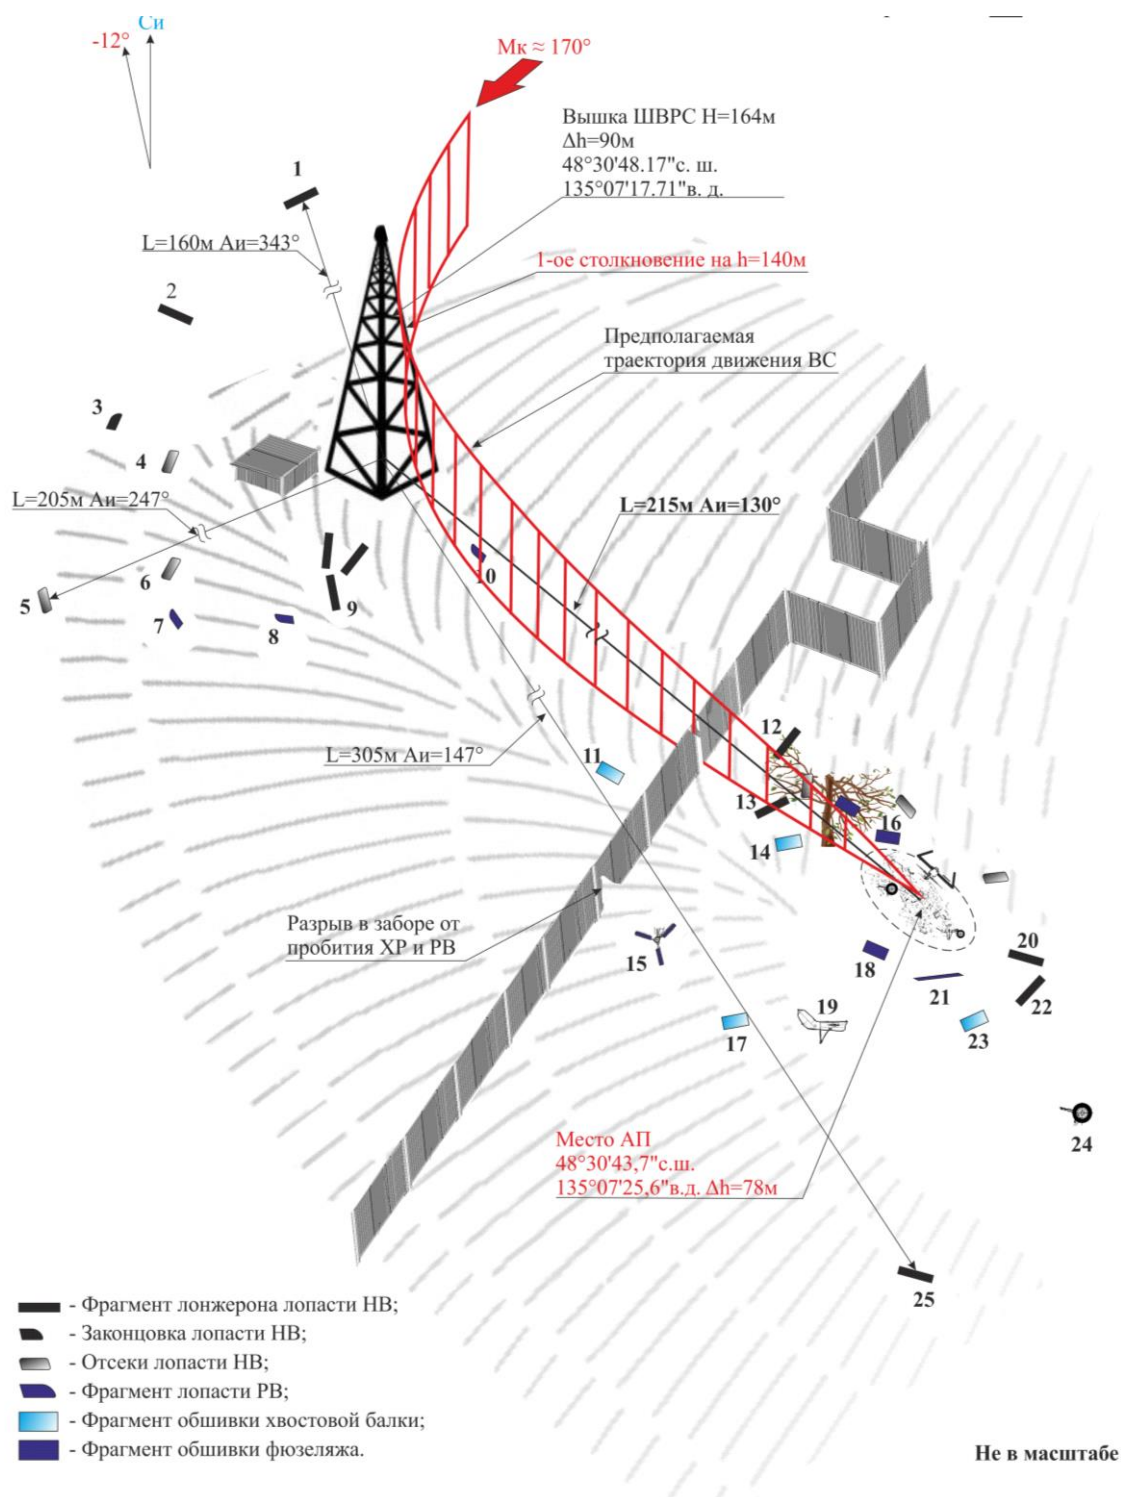
Рис. 3 Кроки места АП

После столкновения с ШВРС вертолет на удалении 215 м, в истинном азимуте 130° от вышки столкнулся с землей, разрушился и после возникшего пожара практически

полностью сгорел. Хвостовой редуктор с рулевым винтом, отделившийся от вертолета в воздухе, находился на удалении 186 м, в азимуте 146° от ШВРС. По траектории движения вертолета после столкновения с вышкой находились фрагменты лопастей НВ, РВ, хвостовой балки и фюзеляжа (Рис. 3).

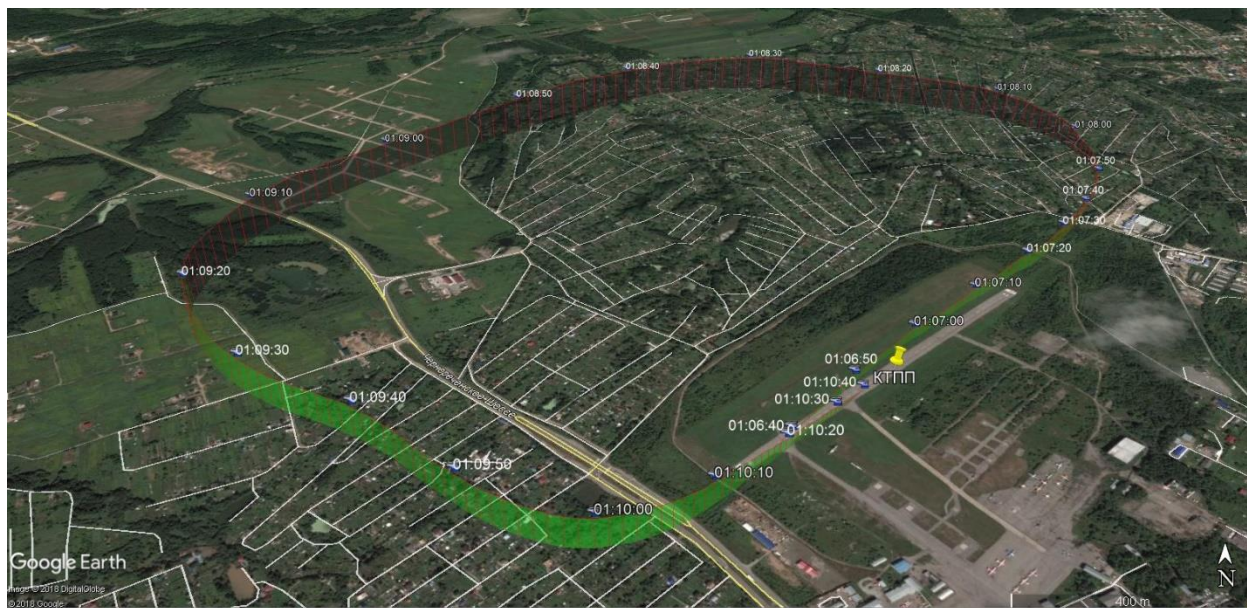
Рис. 5. Траектория полета по кругу первого тренируемого КВС

По объяснению первого тренируемого КВС, условия полета по кругу соответствовали ПВП: полет проходил под облаками, видимость была не менее 6 км, СРППЗ была включена и работоспособна (при чтении карты контрольных проверок после запуска двигателей на бортовом магнитофоне П-503 зарегистрирован доклад о ее включении), звуковая сигнализация на органах управления ТТА-12Н была экипажем выключена. Выключение звуковой сигнализации КВС объяснил выполнением визуального полета в районе посадочной площадки и постоянным срабатыванием СРППЗ вследствие специфики полетного задания на отработку взлетов и посадок с одним задресселированным двигателем. В тоже время, согласно п. 5.76 ФАП-128, СРППЗ устанавливается на ВС для осуществления полетов по ППП.

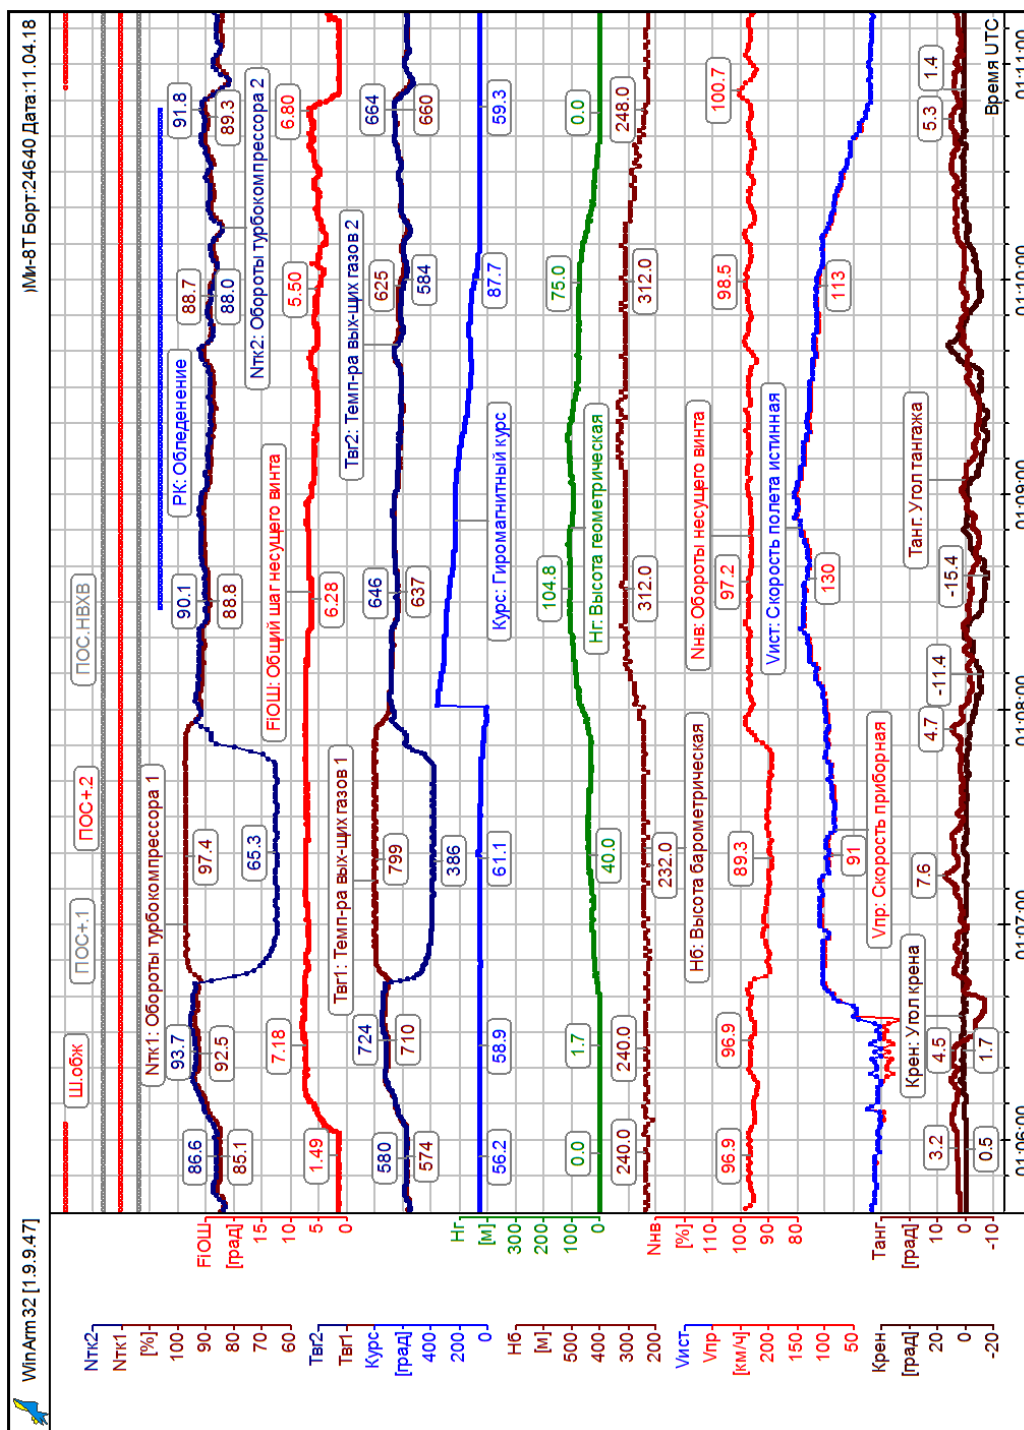
Рис. 6. Параметры второго тренировочного полета по кругу 1-го тренируемого КВС

При выполнении первым тренируемым КВС полетного задания, в момент времени 01:08:30, с высоты 100 м и до посадки, на параметрическом регистраторе ЗБН-1-3 регистрировалась разовая команда «Обледенение» (Рис. 6), что свидетельствует об изменении метеоусловий: начале выпадения осадков в виде дождя и снега.

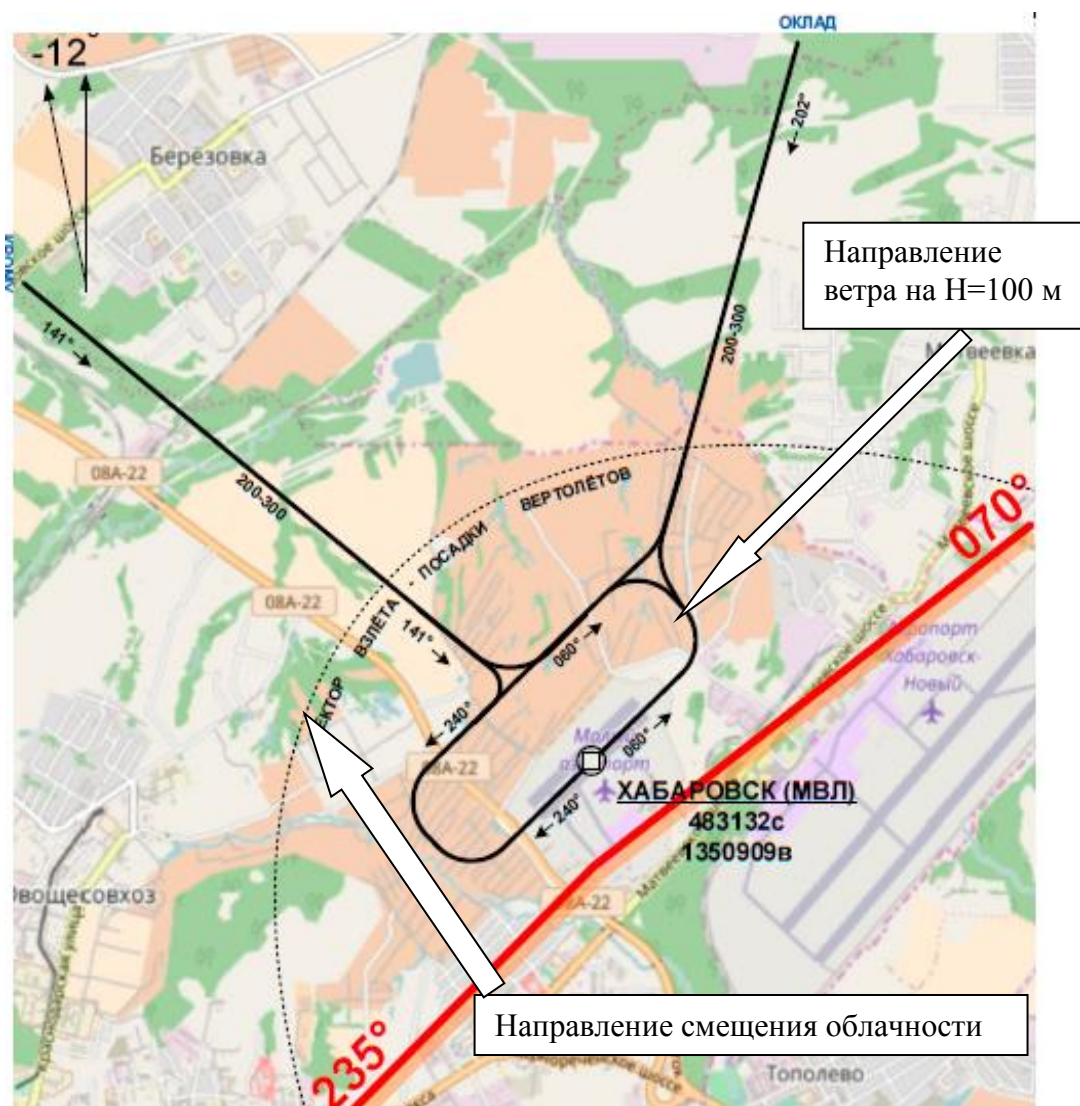
Рис. 7 Направление смещения облачности

Данный факт подтверждается результатами метеонаблюдений АМСГ аэропорта Хабаровск Новый: в период времени с 01:00 по 01:30 в районе аэродрома отмечалось понижение облачности до 120 м и ухудшение видимости в умеренном ливневом снеге до 1500 м. Установлено, что КВС-инструктор по мобильному телефону доложил заместителю командира АЭ, исполняющему обязанности командира АЭ, о наличии обледенения в полете и нецелесообразности дальнейшего выполнения задания. Однако, пока заместитель командира АЭ решал вопрос с диспетчером Хабаровск Новый о прекращении выполнения экипажем полетного задания, первый тренируемый КВС завершил свою тренировку и покинул вертолет, а его место занял второй тренируемый КВС, после чего, в 01:15:06, экипаж произвел взлет по кругу с целью отработки посадки с одним задросселированным двигателем. Как уже отмечалось в разделе 1.7. «Метеорологическая информация», ведущий поток на высоте 3000 м был юго-восточного направления, со скоростью смещения 35 – 40 км/ч, т.е. облачность смещалась на северо-запад (Рис. 7).

При курсе взлета с МК=60° (ветер у земли 55° 10 м/с), облачность со снежными зарядами закрывала сначала посадочный курс и лишь затем выходила в район ВПП. В результате сложившейся метеобстановки экипаж после взлета и разворота на курс, обратный посадочному, в районе 3 разворота попал в снежный заряд с ливневыми осадками в виде дождя и снега, ухудшением видимости и понижением облачности до 120 м (подтверждается данными АМСГ Хабаровск Новый в момент АП).

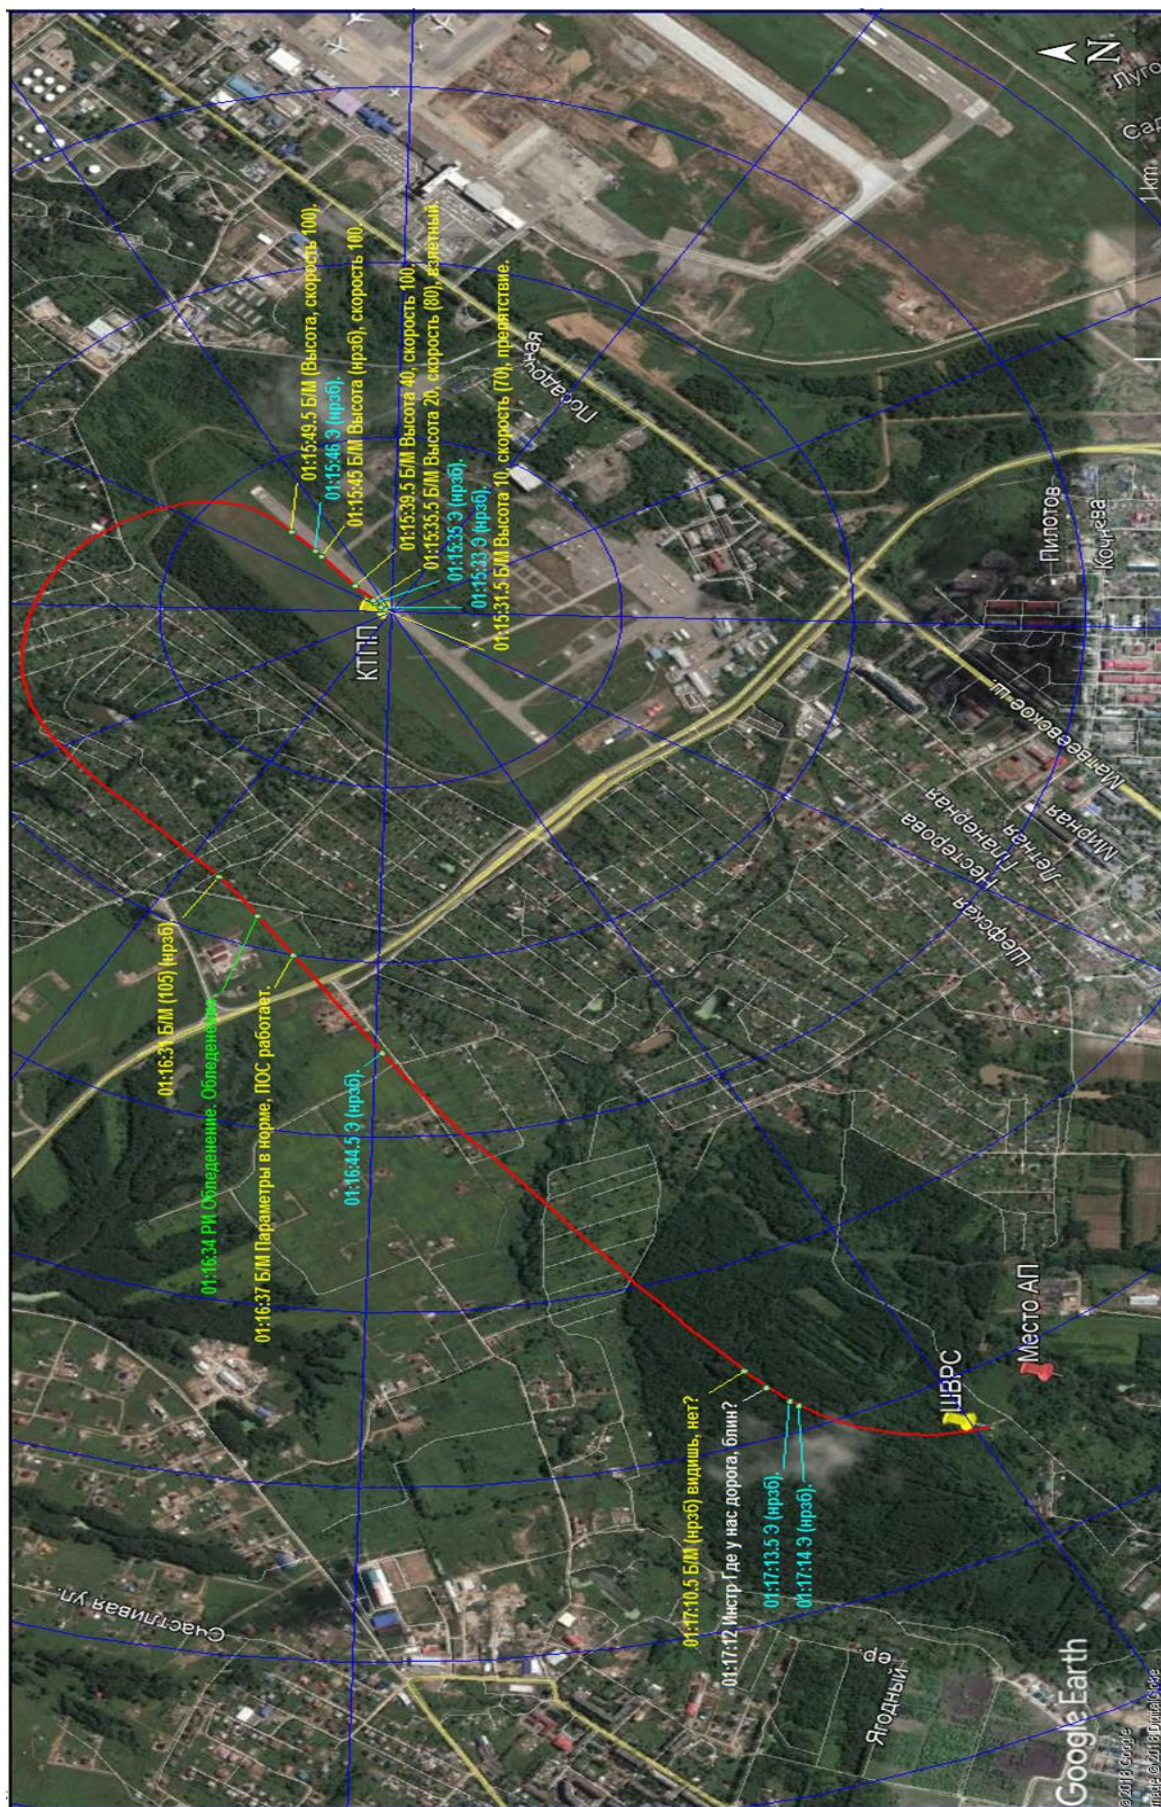
Рис. 8 Траектория аварийного полета вертолета

Увлечшись визуальным поиском места 3 разворота в условиях ухудшенной видимости, при наличии попутного ветра на высоте 150 м силой 10 - 12 м/с, экипаж начал выполнение разворота на 1600 м дальше установленного места.

Таким образом, при попадании в метеоусловия, не позволяющие выполнять полет по ПВП, экипаж не перешел на пилотирование по ППП, при наличии в районе посадочного курса вышек ШВРС высотой до 180 м не набрал безопасную высоту для полета по кругу, продолжал попытки визуально определить свое местоположение.

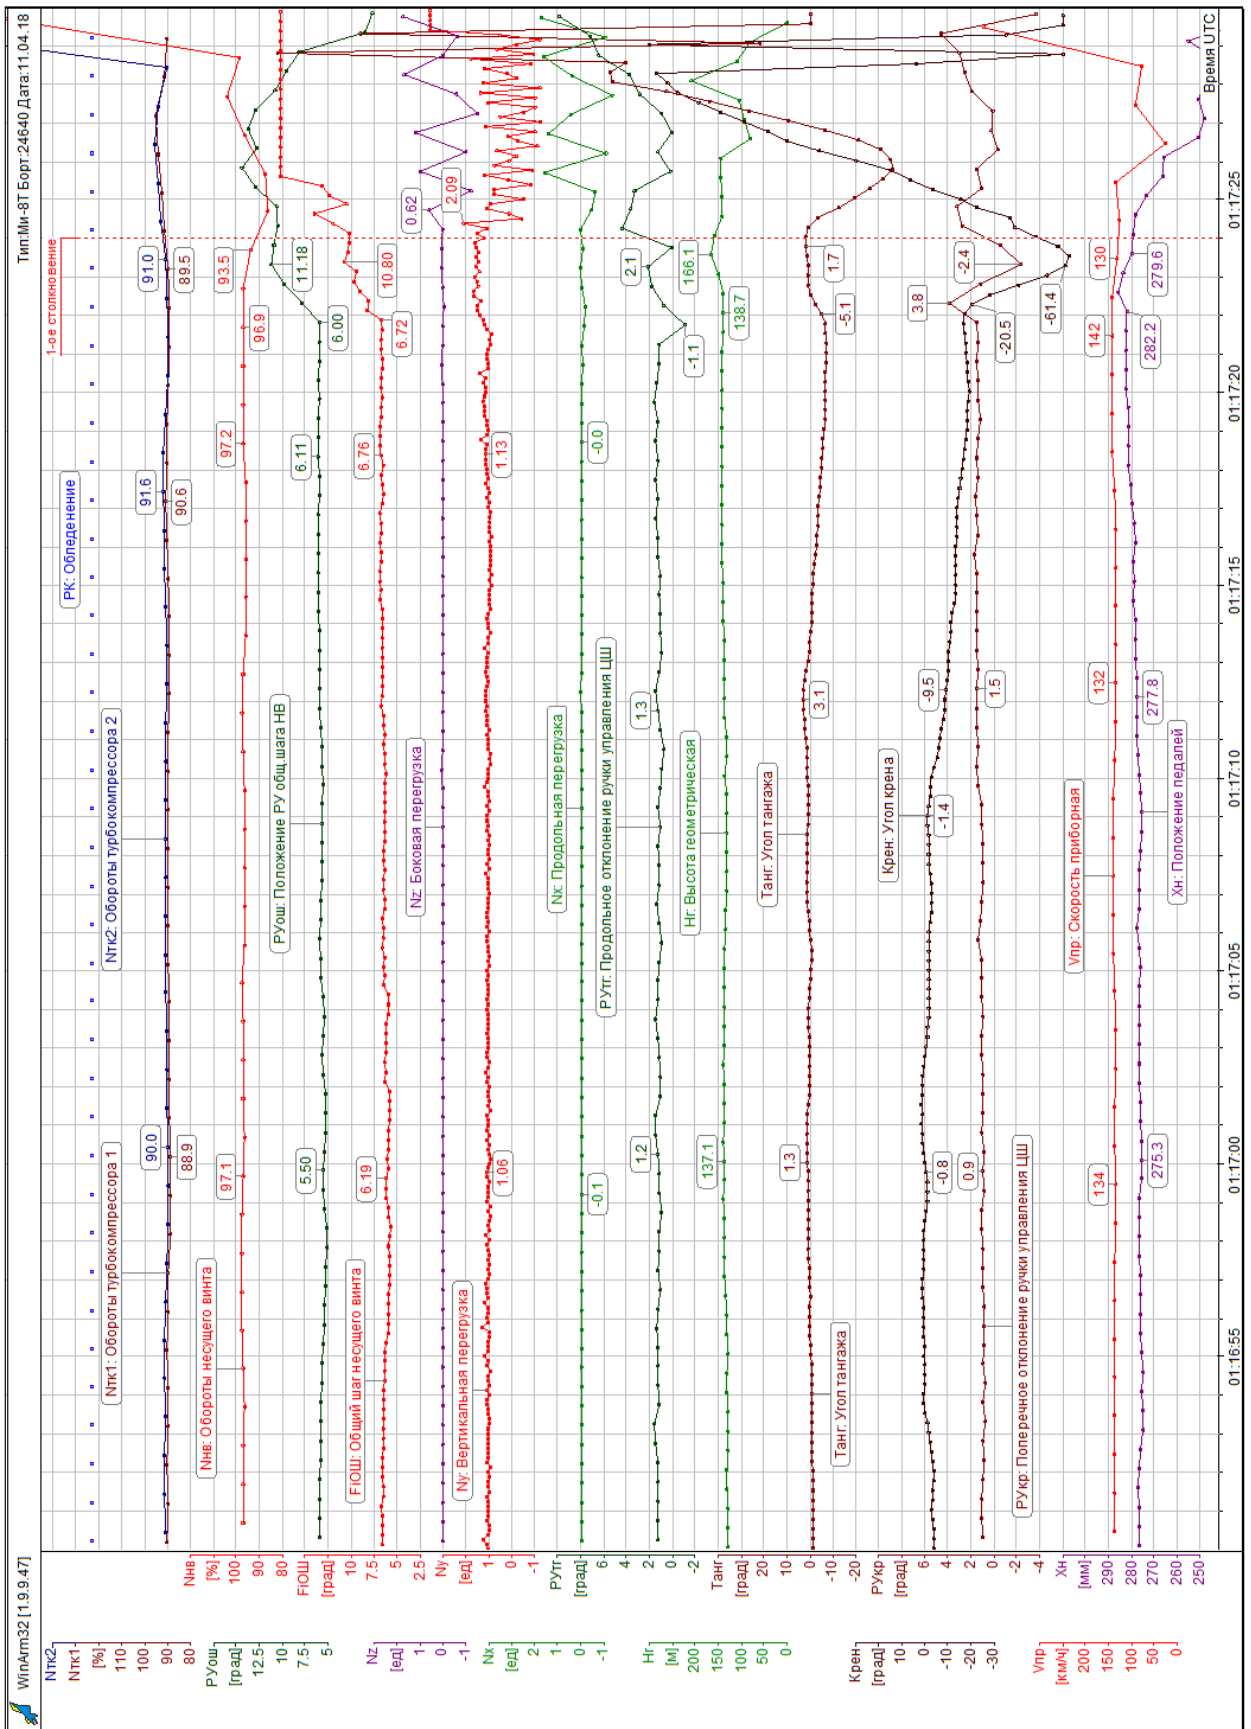
Рис. 9. Конечный участок полета ВС

В процессе выполнения 3-го разворота, за 2 с до столкновения с вышкой, на графике параметрической информации отмечается энергичное увеличение общего шага НВ с 8° до $10,8^\circ$ и увеличение левого крена с 22° до 62° (Рис. 9). Наиболее вероятно, экипаж заметил препятствие и предпринял попытку выполнить маневр уклонения от него.

Необходимо отметить, что речевой информации от СРППЗ о наличии препятствий впереди по полету вертолета не зарегистрировано (наиболее вероятно, звуковая сигнализация экипажем на пульте управления СРППЗ была отключена). Какая информация о препятствиях была на экране БМС-индикатора установить не представилось возможным.

В 01:17:24, на высоте $H_{г}=140$ м (150 м относительно ВПП) и скорости 142 км/ч произошло столкновение ВС с вышкой ШВРС, о чем свидетельствует зарегистрированная

параметрическая информация. В результате столкновения произошло разрушение конструкции ВС, после чего вертолет перешел в неуправляемое падение и столкнулся с землей на удалении 215 м с $A_{и}=130^{\circ}$ от вышки ШВРС.

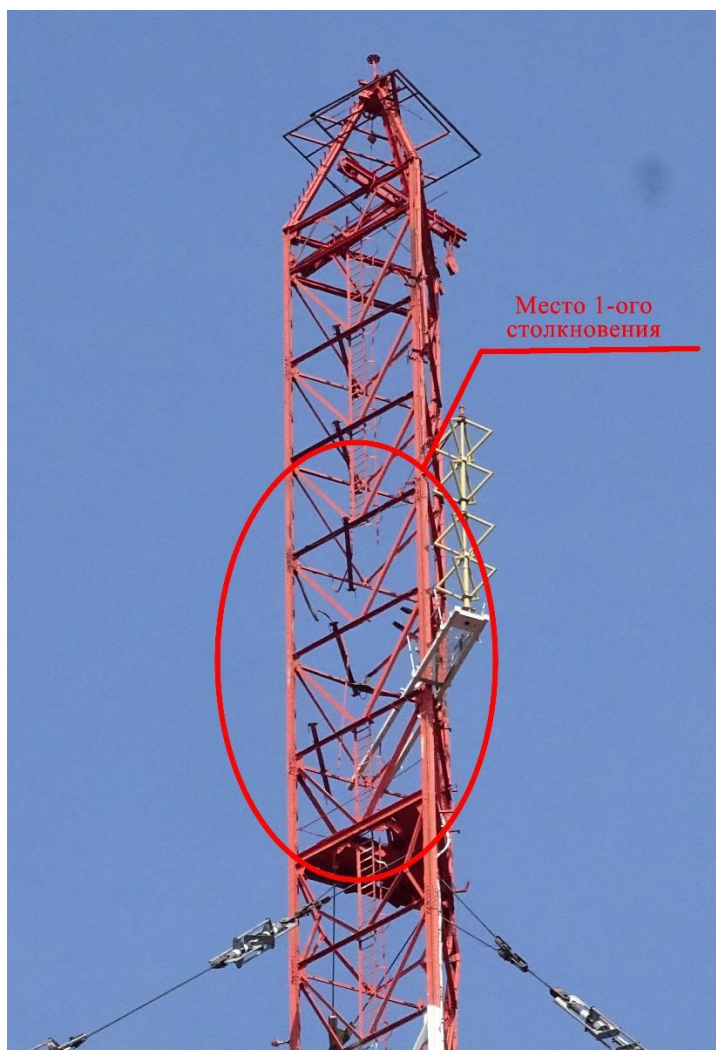
Рис. 10 Место столкновения ВС с вышкой ШВРС

На элементах конструкции мачты ШВРС имеются значительные повреждения от столкновения с ВС.

Необходимо отметить, что дневная и ночная маркировки вышки ШВРС соответствовали требованиям РЭГА-94. По показаниям очевидцев, неразрушенные фонари на вышке продолжали гореть после АП.
