МЕЖГОСУДАРСТВЕННЫЙ АВИАЦИОННЫЙ КОМИТЕТ
КОМИССИЯ ПО РАССЛЕДОВАНИЮ АВИАЦИОННЫХ ПРОИСШЕСТВИЙ

ОКОНЧАТЕЛЬНЫЙ ОТЧЕТ
ПО РЕЗУЛЬТАТАМ РАССЛЕДОВАНИЯ АВИАЦИОННОГО ПРОИСШЕСТВИЯ

Вид авиационного происшествия	Катастрофа
Тип воздушного судна	Вертолет Ми-8П
Государственный и регистрационный опознавательные знаки	РА-24640
Собственник	АО «Авиакомпания «Восток»
Эксплуатант	АО «Авиакомпания «Восток»
Авиационная администрация	Дальневосточное МТУ Росавиации
Место происшествия	Россия, Хабаровский край, район г. Хабаровска Координаты места АП: 48°30'43,7" с.ш. и 135°7'25,6" в.д.
Дата и время	11.04.2018, 01:18 UTC, 11:18 местного времени, день

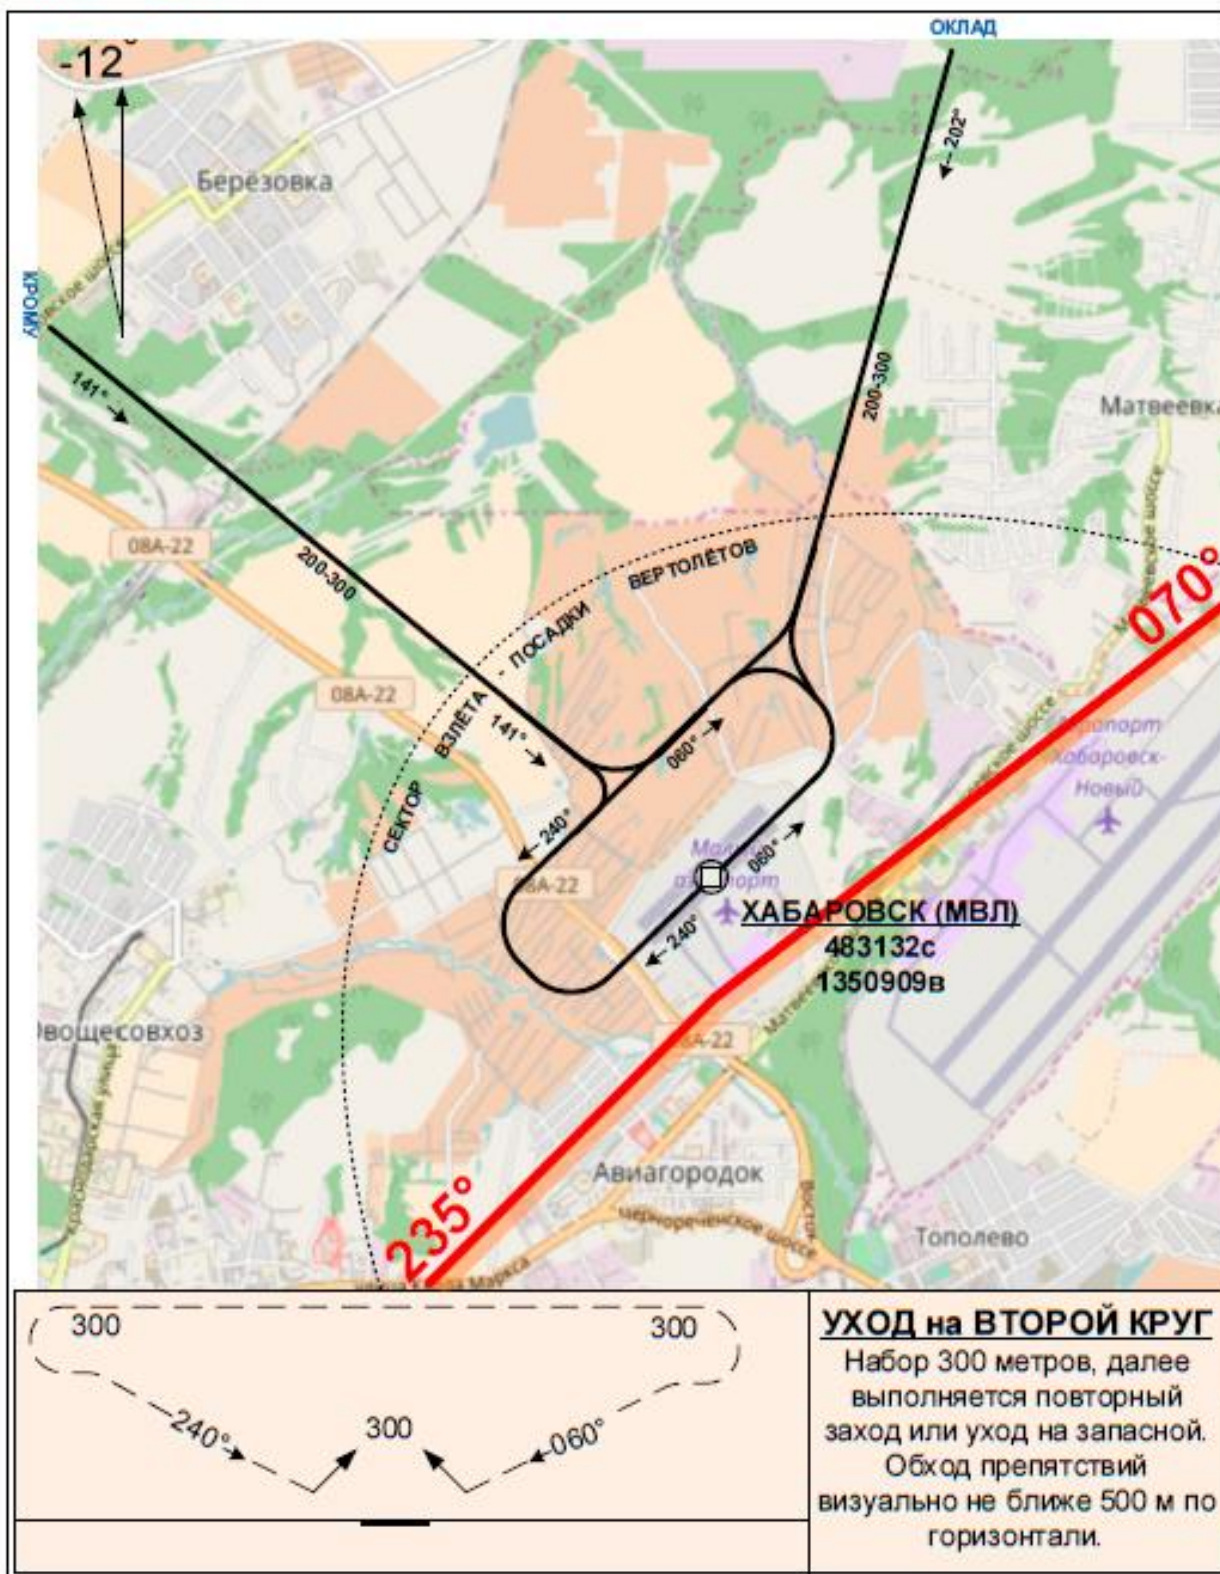
Рис. 4. Схема захода на посадку по ПВП.

Взлет с целью тренировки первого КВС был выполнен в 01:01 11.04.2018. Полеты выполнялись по кругу, по установленной схеме захода на посадку по ПВП, с $\text{МК}_{\text{пос}}=60^{\circ}$, на высотах 100 - 150 м по давлению ВПП (Рис. 4, 5).
